## 教育部 函

主旨：為避免學校實驗（習）場所災害發生，籲請高級中等以上  
學校督導校園師生進行試驗（習）時，請加強安全衛生教  
育訓練及針對實驗(習)場所特定機械、設備、化學品等危  
害進行危害辨識、評估並採取必要之控制措施，本部已製  
作實際案例提供各校宣導，請查照週知。

# 109年學校實驗(習)場所重大災害案例宣導

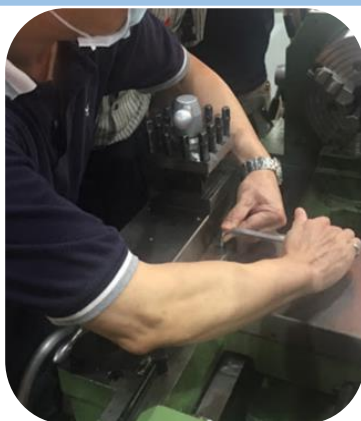
A生於實驗工場操作車床，機器為停機狀態，為加工工件變更安裝角度，需拆卸工件夾具台固定螺絲，以右手持內六角扳手插入內六角螺絲，握緊扳手朝前推，因扳手與螺絲接觸面滑脫，造成右手小指撞擊夾具固定台致小拇指韌帶斷裂。

- 一、直接原因：因扳手與螺絲接觸面滑脫，造成右手小指撞擊夾具固定台。
- 二、間接原因：
  - (一)不安全行為：扳手與螺絲未確實密合，用力推扳手造成扳手滑脫。
  - (二)不安全條件：內六角螺絲易有鐵屑掉入，造成扳手與螺絲容易滑脫。
- 三、基本原因：
  - (一)未確實執行安全作業標準。
  - (二)實習作業之危害辨識、作業安全分析與落實改善仍有待加強。
  - (三)實習作業之教育訓練與危害告知仍有待加強。

圖1-操作內六角扳手正確動作

- 一、強化各實習場所與特定作業之安全分析，並訂定個別之工作守則。
- 二、由於該作業有經常開啟螺絲之必要，作業時先將螺絲用手施力拍鬆再旋下較安全。
- 三、加強鐵屑清除，可提供清理螺絲孔工具，如磁鐵或刷子等，置於學生方便取得之處。
- 四、張貼海報或相片，加強特定作業(扳手操作)之危害告知。
- 五、張貼海報或相片，加強扳手正確操作細部要領之告知。

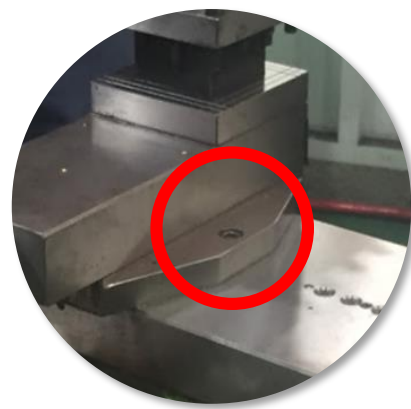
圖2-車床之內六角螺絲

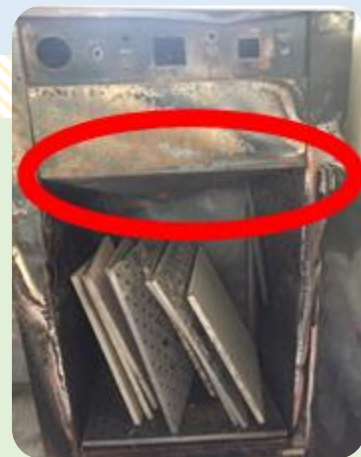
A生於實驗工廠使用烘箱執行「瀝青底油篩分析」實驗，開啟烘箱前將烘箱開關電源切斷時，操作開關之瞬間，烘箱發生爆炸，隨即發生火災。

- 一、直接原因：操作開關時，開關斷路瞬間火花引起有機氣體爆炸致受傷。
- 二、間接原因：
  - (一)不安全行為：
    - 1.更換與往常實驗不同之烘箱，並未確定其通風換氣是否良好。
    - 2.人員對火災爆炸知識不足，未能預期瀝青類物質高溫時可能產生大於燃燒下限之可燃蒸氣。
  - (二)不安全條件：烘箱通風不佳，無法有效排出烘乾時產生之可燃性蒸氣。
- 三、基本原因：
  - (一)實驗設備與實驗作危害、作業安全分析，仍有待加強。
  - (二)實驗作業之教育訓練與危害告知，仍有待加強。

烘箱爆炸燃燒後外觀  
(鐵板因爆炸向下突出)

- 一、加強高風險作業本質危害辨識之告知與教育訓練。
- 二、強化各實習實驗場所與實驗作業之安全分析，並訂定SOP。
- 三、後續再行購買烘箱時，烘箱之排氣孔位置、氣流走向等，建議考量工業通風之設計，加強實驗裝置之換氣效果，維持VOC濃度於LEL以下。

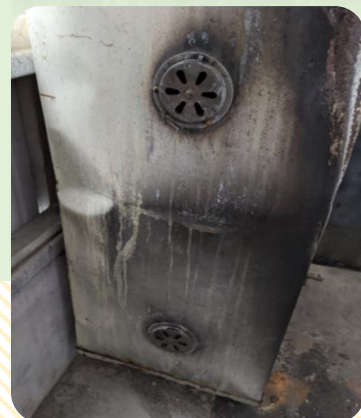
烘箱之側面上下通風孔，通風不佳

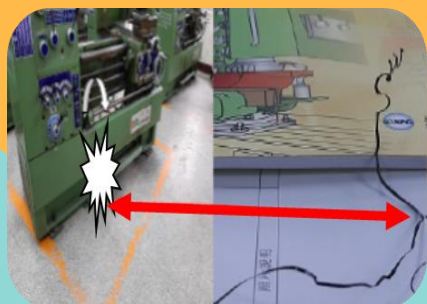
A生於車床工場進行實作測驗，離開操作之車床至工場別處取工具途中，於B生操作之車床附近經過，被該車床切削屑切割受傷導致腳踝肌腱斷裂，後經老師與學校人員緊急止血並送醫救治，進行縫合。

圖1-B生操作之車床及切削屑

一、直接原因：B生進行車床切削未適時斷屑，導致A生腳踝肌腱遭切割斷裂。

1. 不安全行為：B生操作車床時未確實斷屑並適時清理，A生行走時未注意地面有切削屑，且未穿著適當防護具。
2. 不安全狀況：車床工場內人員之各種動線規劃不明確，且供行走之通道寬度不足，切削屑堆置於通道上。

二、應修訂車床切銷作業適時斷屑和清理切削屑之規定，並督導人員確實執行。

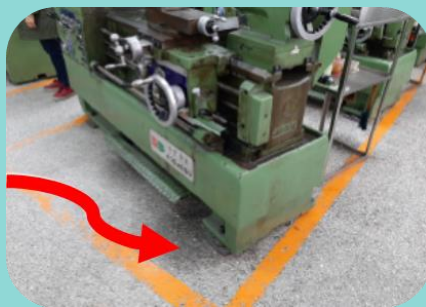
圖2-車床(A生從後側經過)

1. 對車床工場機械設備之布置與通道之設置未訂定適當規範。
2. 未針對車床作業實施危害鑑別與風險評估程序。

一、應重新考量人員操作車床之空間是否與穿越機械間通道重疊，或針對各種動線進行規畫，彼此區隔。且須重新規劃車床工場之機械與通道之相對距離，應符合職安法之相關規定。

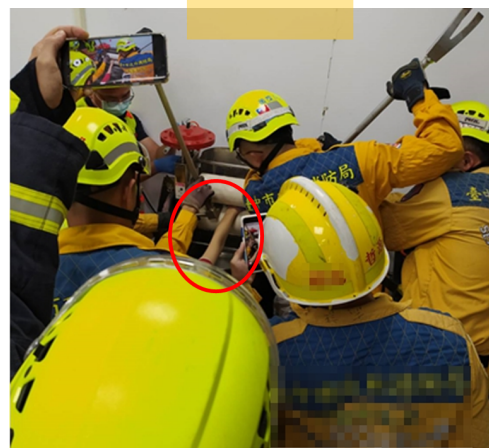
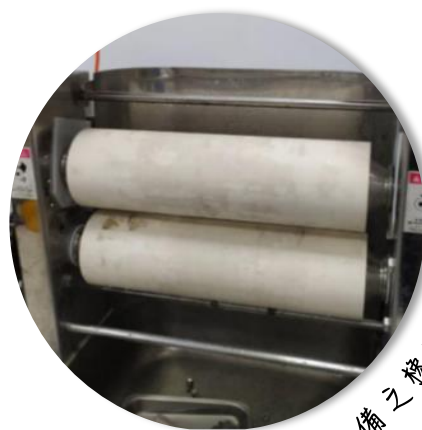
A生於實驗室操作滾輪壓吸設備，確認滾輪壓力已卸除並停機後進行清洗，清洗途中，上滾輪突然下降，A生立即再次按下洩壓按鈕，未見反應後即腳踢緊急觸摸開關，但僅發出警報聲響，滾輪並無分離。A生手掌被上下滾輪壓住，幸由鄰近同學發現，報警送醫。

- 一、直接原因：操作滾輪壓吸設備，手掌遭到滾輪夾住受傷。
- 二、間接原因：安全裝置設計問題，滾輪壓吸設備發生滾輪夾住A生手掌，但按壓緊急制動鈕以及緊急觸摸開關板均無法洩壓，使A生無法脫困。
- 三、基本原因：
  - (一)機械疑似故障，停機後仍發生機械動作，導致手掌遭到滾輪夾住。
  - (二)該機械無防制故障引起危害之設計(如防夾擋版)。

滾輪壓吸設備之橡膠滾輪

- 一、建議所有實驗室類似機械設有上下內圓弧之保險擋塊，置於上下滾輪中間，在機台關閉及洩壓後，避免因機台控制系統異常造成意外發生。
- 二、即便完成機台關閉及洩壓後，仍有可能因機台控制系統異常發生意外，應於教育訓練及操作SOP中要求操作人員避免將肢體伸入機台。
- 三、目前使用之安全衛生工作守則僅為全校性實驗室之管理通則，建議針對實驗室特定之機械、設備、化學品等危害進行危害辨識、評估並採取必要之控制措施。
- 四、實驗操作時，應至少有1位同仁陪同操作。
