## 教育部 函

主旨：為避免學校實驗（習）場所災害發生，籲請高級中等以上  
學校督導校園師生進行試驗（習）時，請加強安全衛生教  
育訓練及針對實驗(習)場所特定機械、設備、化學品等危  
害進行危害辨識、評估並採取必要之控制措施，本部已製  
作實際案例提供各校宣導，請查照週知。

# 109年學校實驗(習)場所重大災害案例宣導

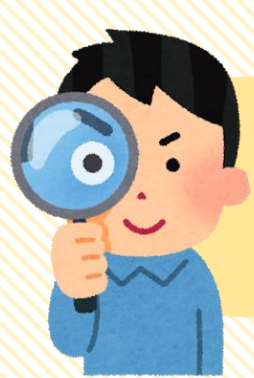
A生於實驗工場操作車床，機器為停機狀態，為加工工件變更安裝角度，需拆卸工件夾具台固定螺絲，以右手持內六角扳手插入內六角螺絲，握緊扳手朝前推，因扳手與螺絲接觸面滑脫，造成右手小指撞擊夾具固定台致小拇指韌帶斷裂。

- 一、直接原因：因扳手與螺絲接觸面滑脫，造成右手小指撞擊夾具固定台。
- 二、間接原因：
  - (一)不安全行為：扳手與螺絲未確實密合，用力推扳手造成扳手滑脫。
  - (二)不安全條件：內六角螺絲易有鐵屑掉入，造成扳手與螺絲容易滑脫。
- 三、基本原因：
  - (一)未確實執行安全作業標準。
  - (二)實習作業之危害辨識、作業安全分析與落實改善仍有待加強。
  - (三)實習作業之教育訓練與危害告知仍有待加強。

- 一、強化各實習場所與特定作業之安全分析，並訂定個別之工作守則。
- 二、由於該作業有經常開啟螺絲之必要，作業時先將螺絲用手施力拍鬆再旋下較安全。
- 三、加強鐵屑清除，可提供清理螺絲孔工具，如磁鐵或刷子等，置於學生方便取得之處。
- 四、張貼海報或相片，加強特定作業(扳手操作)之危害告知。
- 五、張貼海報或相片，加強扳手正確操作細部要領之告知。

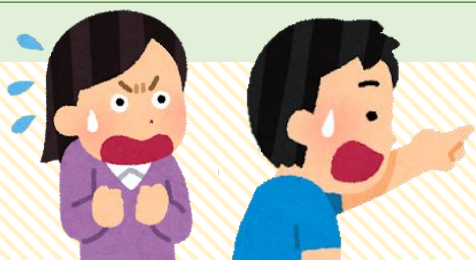
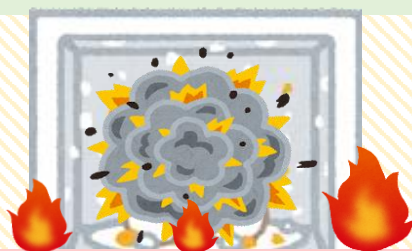
A生於實驗工廠使用烘箱執行「瀝青底油篩分析」實驗，開啟烘箱前將烘箱開關電源切斷時，操作開關之瞬間，烘箱發生爆炸，隨即發生火災。

- 一、直接原因：操作開關時，開關斷路瞬間火花引起有機氣體爆炸致受傷。
- 二、間接原因：
  - (一)不安全行為：
    - 1.更換與往常實驗不同之烘箱，並未確定其通風換氣是否良好。
    - 2.人員對火災爆炸知識不足，未能預期瀝青類物質高溫時可能產生大於燃燒下限之可燃蒸氣。
  - (二)不安全條件：烘箱通風不佳，無法有效排出烘乾時產生之可燃性蒸氣。
- 三、基本原因：
  - (一)實驗設備與實驗作危害、作業安全分析，仍有待加強。
  - (二)實驗作業之教育訓練與危害告知，仍有待加強。

- 一、加強高風險作業本質危害辨識之告知與教育訓練。
- 二、強化各實習實驗場所與實驗作業之安全分析，並訂定SOP。
- 三、後續再行購買烘箱時，烘箱之排氣孔位置、氣流走向等，建議考量工業通風之設計，加強實驗裝置之換氣效果，維持VOC濃度於LEL以下。

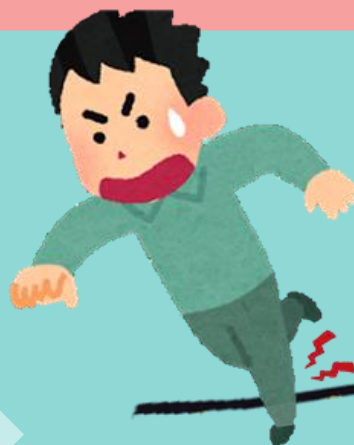
一、直接原因：B生進行車床切削未適時斷屑，導致A生腳踝肌腱遭切割斷裂。

1. 不安全行為：B生操作車床時未確實斷屑並適時清理，A生行走時未注意地面有切削屑，且未穿著適當防護具。
2. 不安全狀況：車床工場內人員之各種動線規劃不明確，且供行走之通道寬度不足，切削屑堆置於通道上。

一、應重新考量人員操作車床之空間是否與穿越機械間通道重疊，或針對各種動線進行規畫，彼此區隔。且須重新規劃車床工場之機械與通道之相對距離，應符合職安法之相關規定。

二、應修訂車床切銷作業適時斷屑和清理切削屑之規定，並督導人員確實執行。

三、應針對車床作業實施危害鑑別與風險評估程序，且依據其結果修正現行「安全衛生作業標準」及「安全衛生工作守則」，並於人員操作前詳加講解，且於車床工場明顯處予以公告。

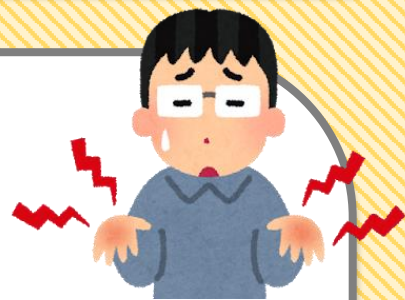
A生於實驗室操作滾輪壓吸設備，確認滾輪壓力已卸除並停機後進行清洗，清洗途中，上滾輪突然下降，A生立即再次按下洩壓按鈕，未見反應後即腳踢緊急觸摸開關，但僅發出警報聲響，滾輪並無分離。A生手掌被上下滾輪壓住，幸由鄰近同學發現，報警送醫。

- 一、直接原因：操作滾輪壓吸設備，手掌遭到滾輪夾住受傷。
- 二、間接原因：安全裝置設計問題，滾輪壓吸設備發生滾輪夾住A生手掌，但按壓緊急制動鈕以及緊急觸摸開關板均無法洩壓，使A生無法脫困。
- 三、基本原因：
  - (一)機械疑似故障，停機後仍發生機械動作，導致手掌遭到滾輪夾住。
  - (二)該機械無防制故障引起危害之設計(如防夾擋版)。

- 一、建議所有實驗室類似機械設有上下內圓弧之保險擋塊，置於上下滾輪中間，在機台關閉及洩壓後，避免因機台控制系統異常造成意外發生。
- 二、即便完成機台關閉及洩壓後，仍有可能因機台控制系統異常發生意外，應於教育訓練及操作SOP中要求操作人員避免將肢體伸入機台。
- 三、目前使用之安全衛生工作守則僅為全校性實驗室之管理通則，建議針對實驗室特定之機械、設備、化學品等危害進行危害辨識、評估並採取必要之控制措施。
- 四、實驗操作時，應至少有1位同仁陪同操作。
